GEMEINDE OTTRAU

Gewässerentwicklungskonzept Ottrau

Juli 2023

Büro für Ingenieurbiologie und Landschaftsplanung

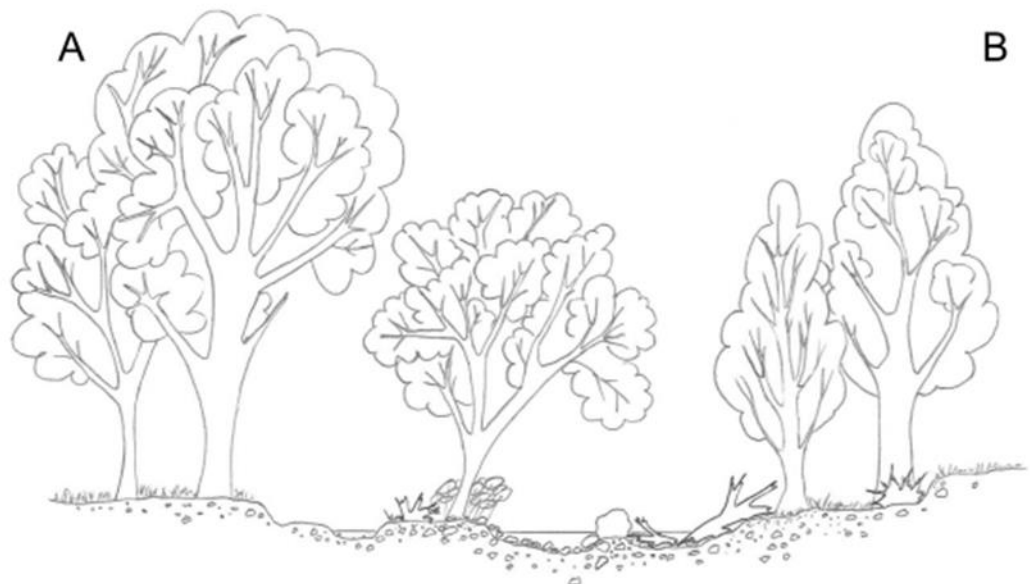
Substratverteilung im sehr guten ökologischen Zustand (Detailausschnitt)

Ansicht des Querprofils im sehr guten ökologischen Zustand

Abb. 2: Substratverteilung (oben) und Querprofil (unten) für den „sehr guten ökologischen Zustand“ des Typs 5 „Grobmaterialreiche, silikatische Mittelgebirgsbäche“. Quelle: Umweltbundesamt 2014.

Die Grenff gehört dem Gewässertyp 5 - Grobmaterialreiche, silikatische Mittelgebirgsbäche – an (siehe auch Abschnitt 1.1 und Abb. 2) und umfasst zwei Fischregionen: Im Oberlauf die Obere Forellenregion und stromabwärts der Einmündung der Otter die Untere Forellenregion. Der ökologische Zustand der Fischfauna ist im Bewirtschaftungsplan 2021 bis 2027 als unbefriedigend eingestuft, das heißt, dass die Artzusammensetzung und -häufigkeit erheblich von dem abweicht, was bei Abwesenheit störender Einflüsse im Gewässertyp der Grenff vorkommen sollte. Da die Saprobie als Maß für organische Belastung durchgängig mit gut bewertet wurde, ist dies mit großer Wahrscheinlichkeit auf Defizite in der Durchgängigkeit sowie der Gewässerstrukturgüte zurückzuführen. Abb. 7 zeigt die Ergebnisse der Strukturgütekartierung für die Grenff (Kartierung 2012) und Nebengewässer (Kartierung 1998), aus denen hervorgeht, dass der Zustand ganz überwiegend stark bis sehr stark verändert ist (siehe beispielhaft auch Abb. 9). Unmittelbar stromabwärts der Grenze zur Gemeinde Neukirchen (Grenff-km 13,4, Wehr der Dorfmühle Nausis) sowie am Abzweig des Mühlgrabens in Kleinropperhausen (km 15,3, Wehr der Burghardsmühle) liegen zudem stromauf- wie abwärts unpassierbare Wanderhindernisse. Ein weiteres Wanderhindernis, welches als bedingt passierbar kartiert ist, aber bei der Sommer-Begehung stromaufwärts unpassierbar vorgefunden wurde, befindet sich am Uferweg in Görzhain (Näheres siehe Abschnitt 3.2.2, sowie Abb. 7). Nur kurze Abschnitte nahe der Quelle sowie stromabwärts von Kleinropperhausen weisen eine naturnahe Ufer- und Laufstruktur auf.

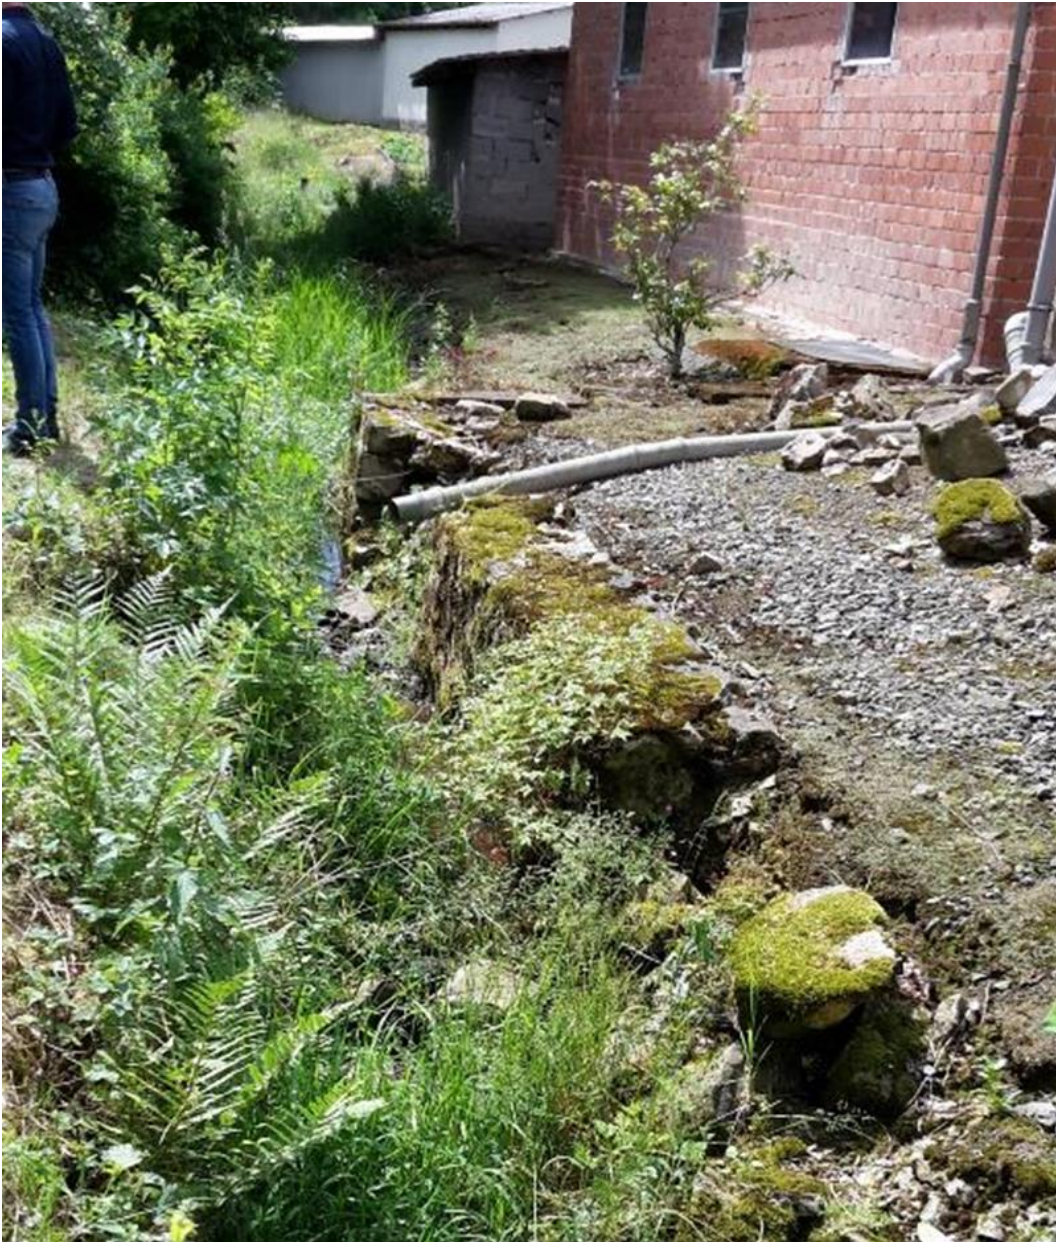
Abb. 5: Pfaffenbach am Ortseingang von Ottrau, Uferbefestigung rechts teils erodiert.

- In der Bahnhofstraße zwischen den Häusern 6 (Baudenkmal) und 8 Bahnhofstraße bröckelt die Uferbefestigung des Pfaffenbachs (km 0,12, Abb. 5). Zwar liegt die Stelle im IKEK-Fördergebiet, ist aber von der Straße aus nicht prominent sichtbar, daher ist es fragwürdig, ob eine Förderung aus dieser Quelle möglich ist. Der Pfaffenbach bereitet in diesem Bereich auch Probleme wegen der Ablagerung von aus dem Einzugsgebiet abgeschwemmtem Feinsediment. Dieses ist größtenteils intensiv bis nah an die Ufer heran landwirtschaftlich genutzt (Abb. 13). Neben der sich wahrscheinlich einstellenden positiven Wirkung der noch neuen Verwallung bei km 0,37 würden hier nur erosionsmindernde Maßnahmen, vor allem großflächige Ufergehölzsäume im Einzugsgebiet Abhilfe schaffen können. Dies und andere Maßnahmen zur Strukturverbesserung des Pfaffenbachs wurden bereits von WAGU (2020) skizziert. In Kombination damit wäre eine naturnähere Uferbefestigung gegebenenfalls aus anderen Mitteln förderfähig (Abstimmung Herr Trümner, UWB).

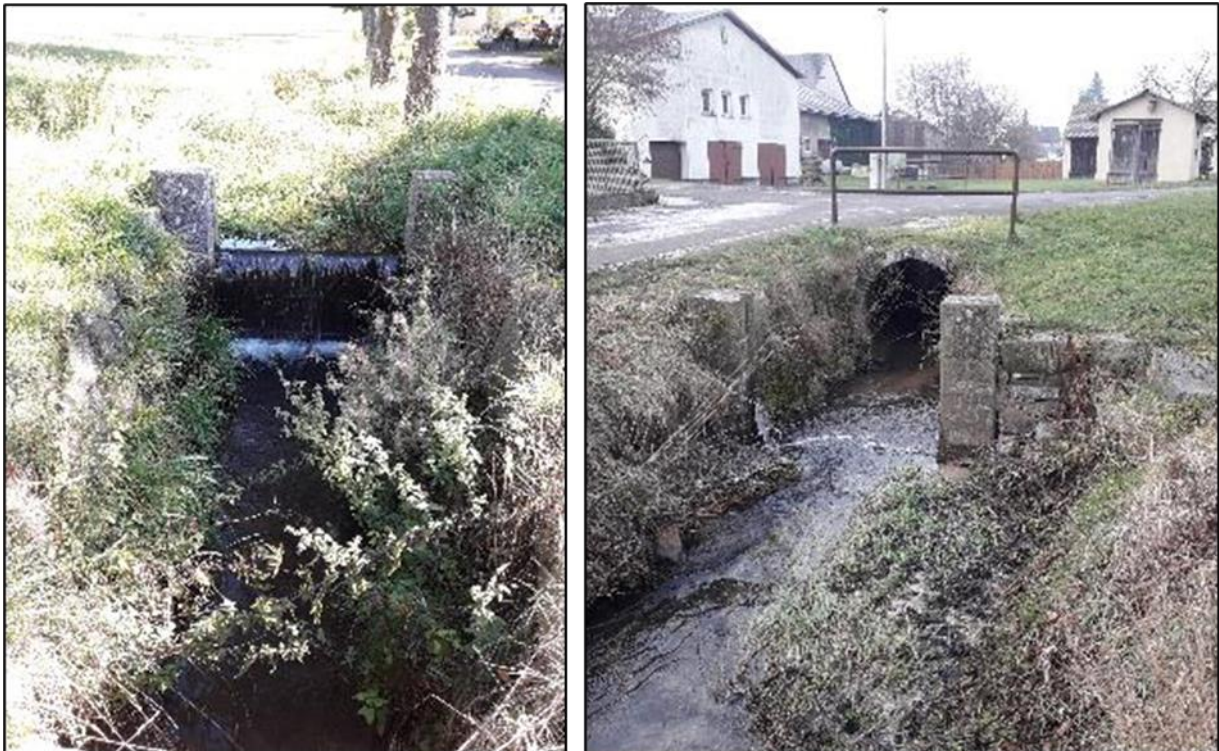
Abb. 8: Stauwehr an der Grenff in Görzhain (Uferweg). Links mit eingesetzten Staubrettern (Aufnahme vom 30.09.2022); hier ist eine Wanderung stromaufwärts für Wasserorganismen unmöglich. Rechts im Winter (10.02.2023) ohne Staubretter, so kein Wanderhindernis.

Das Stauwehr in Görzhain bei km 19,9 dient der Feuerwehr zur Aufstauung der Grenff zum Sammeln von Löschwasser (Abb. 8). Sind die Staubretter entfernt, stellt es kein Wanderhindernis dar, bleiben sie dagegen eingesetzt, ist es für alle aquatischen Organismen unüberwindbar. Es ist zu prüfen, ob nicht eine Versorgung mit Löschwasser aus Hydranten ausreicht und die Staubretter nur in Notfällen eingesetzt werden. Hier muss die Gemeinde auf einen sorgfältigen Umgang, d.h. Entfernung der Bretter nach Einsätzen, hinwirken.

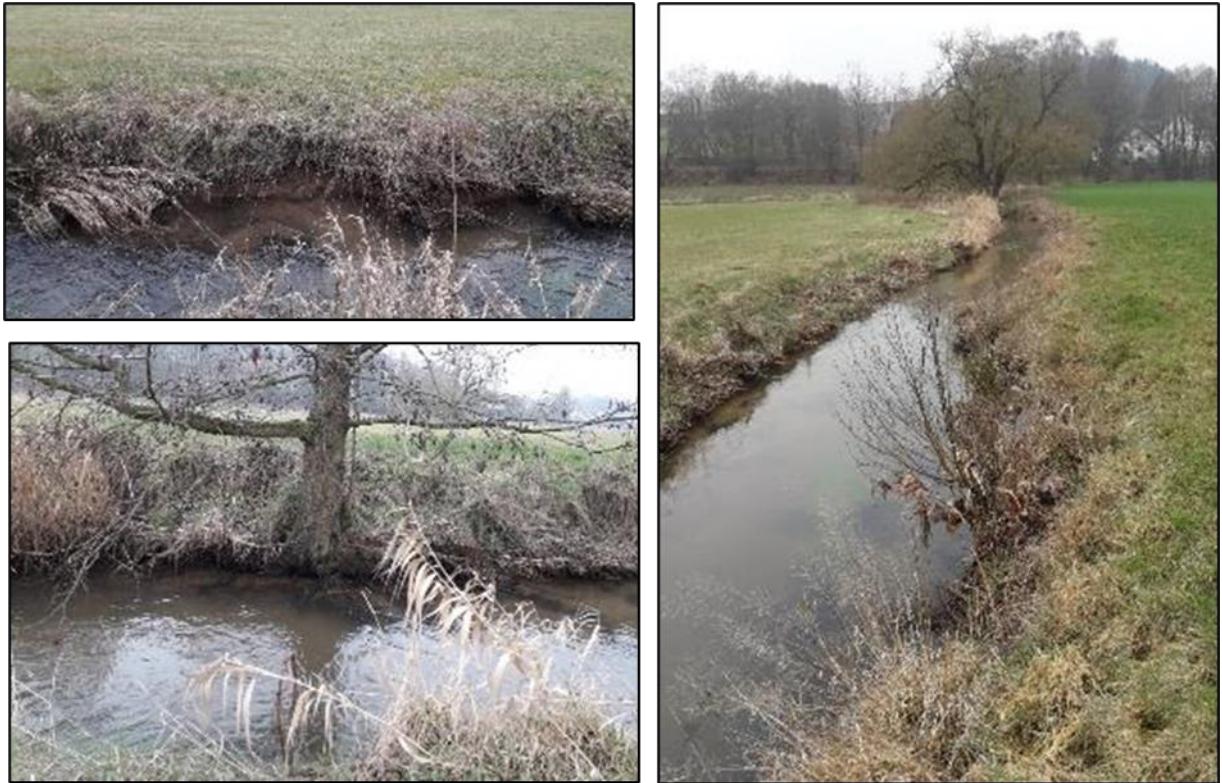
Abb. 9: Uferstruktur entlang der Grenff im Bereich km 15,4 bis 15,6. Links oben: keine Gehölze, deutliche Seitenerosion. Weideboden wird abgetragen, lagert sich als in der gegenwärtigen Menge unnatürliches Feinmaterial auf der Gewässersohle ab und trägt auch zur Verstopfung des Lückensystems (Kolmatierung) bei. Links unten: Natürliche Ufersicherung durch Erlensbewuchs. Dieser reduziert nicht nur die Erosion erheblich, sondern bietet durch freigelegte Wurzeln, Laub- und Totholzeintrag auch Lebensraumstrukturen im Gewässer. Rechts: Natürlich aufkommende Ufergehölze (Weide). Unterbleibt eine Rodung, entwickelt sich über einige Jahre bis Jahrzehnte ein natürlicher Weiden- und Erlensaum. Durch Pflanzung von Stecklingen kann dieser Prozess beschleunigt werden. Aufnahmen vom 10.02.2023.

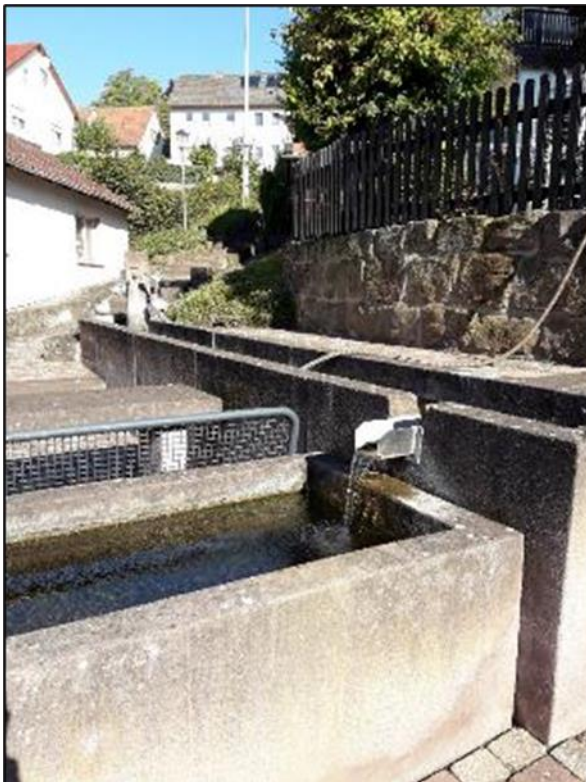
Abb. 10: Links: „Weidenbrunnen“ in der Ortsmitte von Weißenborn. Rechts: Weißenborn an der Mündung in die Grenff am Ortsrand von Görzhain. Der Bach ist nur durch die begleitende Brennesselflur erkennbar, Ufergehölze fehlen. Aufnahmen vom 30.09.2023.

Die Weißenborn (Gewässerkennzahl 4288322) entspringt am unteren Hang von Kalkberg und Zieglerskuppe in offenem Gelände. Nach den ersten hundert Meter Fließstrecke in der fast baumlosen, durch Grünlandnutzung geprägten Feldflur durchfließt sie das gleichnamige Dorf, zu beträchtlichen Teilen durch eine Verrohrung. Entsprechend ist die Strukturgüte innerorts durchgehend mit „vollständig verändert“ angegeben (siehe Abb. 7). Vom Kalkberg kommend, fließt in der Ortsmitte von Weißenborn ein namenloser Quellbach zu, welcher über eine Betonrinne zu einem unbeschatteten Betonbrunnen geführt wird und wohl in früherer Form namensgebend war für die Straße „Am Weidenbrunnen“ (Abb. 10). Seine Einmündung in die Weißenborn ist wiederum nicht sichtbar. Auch entlang von Spielplatz und Festplatz (mit Backhaus) ist die Weißenborn vollständig verrohrt und nur durch Rauschen in Gullies bemerkbar. An der Kreuzung mit dem Bahnradweg endet die Verrohrung und bis zur Mündung in die Grenff nach insgesamt 2,3 km Fließstrecke fließt der Bach wiederum frei durch landwirtschaftliche Flächen, weitgehend ohne erkennbare Gewässerrandstreifen (Abb. 10).

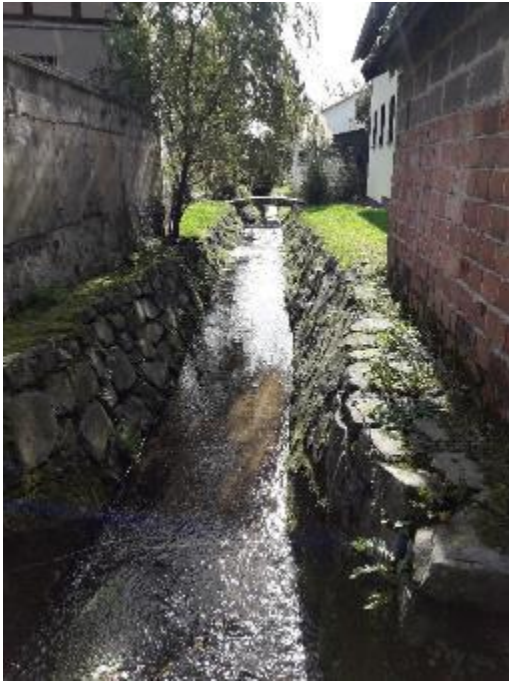
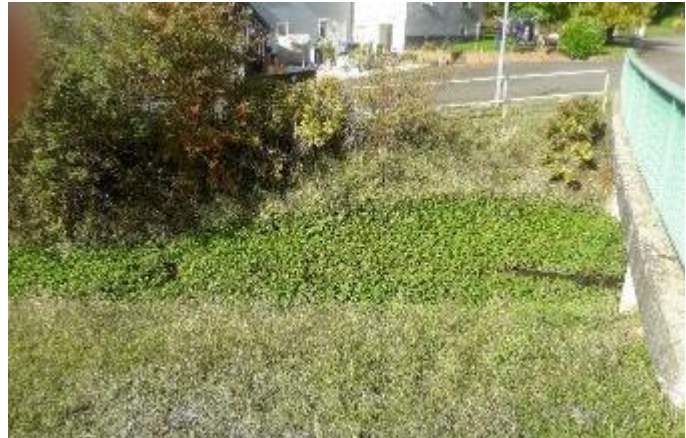
Abb. 11: Links: Typischer Verlauf des Schorbachs innerhalb des Ortes, begradigt und mit teils stark befestigten Ufern (bei km 1,8). Rechts oben: Laufaufweitung und dichte Besiedlung mit Bach-Ehrenpreis am Ortsausgang südlich der Brücke der Dorfstraße (km 1,3). Aufnahmen vom 06.10.2023.

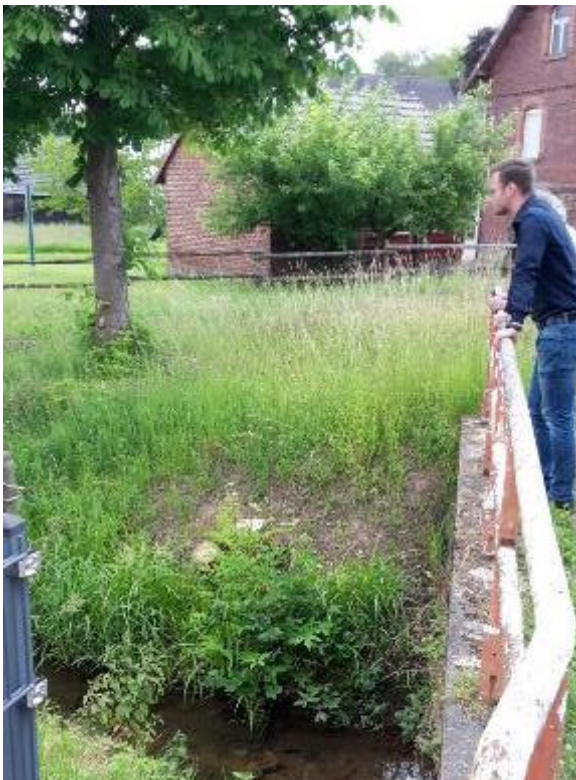
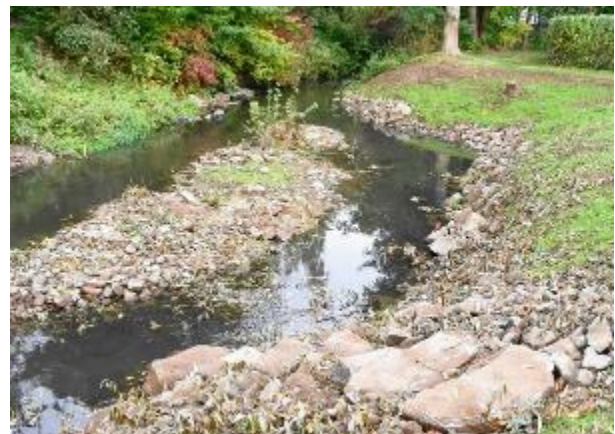
Abb. 12: Links: Potentialfläche für Platzgestaltung mit Rundbank um den Baum und ggf. Wasserspielstelle/Wasserzugang. Aufnahme vom 08.06.2022. Rechts: Beispiel für als Treppe aus Natursteinen gestalteter Wasserzugang an einem kleinen, innerörtlichen Fließgewässer (Bauna in Altenbauna).

- Am Zusammenfluss von Otter (km 3,05) und Pfaffenbach besitzt die Gemeinde ein dreieckiges Grundstück mit einer schönen Kastanie in der Mitte, welches sich für die Aufstellung einer Rundbank anbietet. Wenn das Gras durch den kommunalen Bauhof regelmäßig kurzgehalten wird, entsteht so mit geringen Planungs- und Sachmitteln ein schöner Begegnungsplatz. Auch eine für Kinder gestaltete und zum Sitzen direkt am Bach gestaltete Wasserspielstelle, z.B. in Form von treppenförmigen Steinen am abzuflachenden Ufer, könnte dort angelegt werden, wenn dies in der IKEK-Steuerungsgruppe als gewünscht und sinnvoll angesehen wird (Abb. 12).

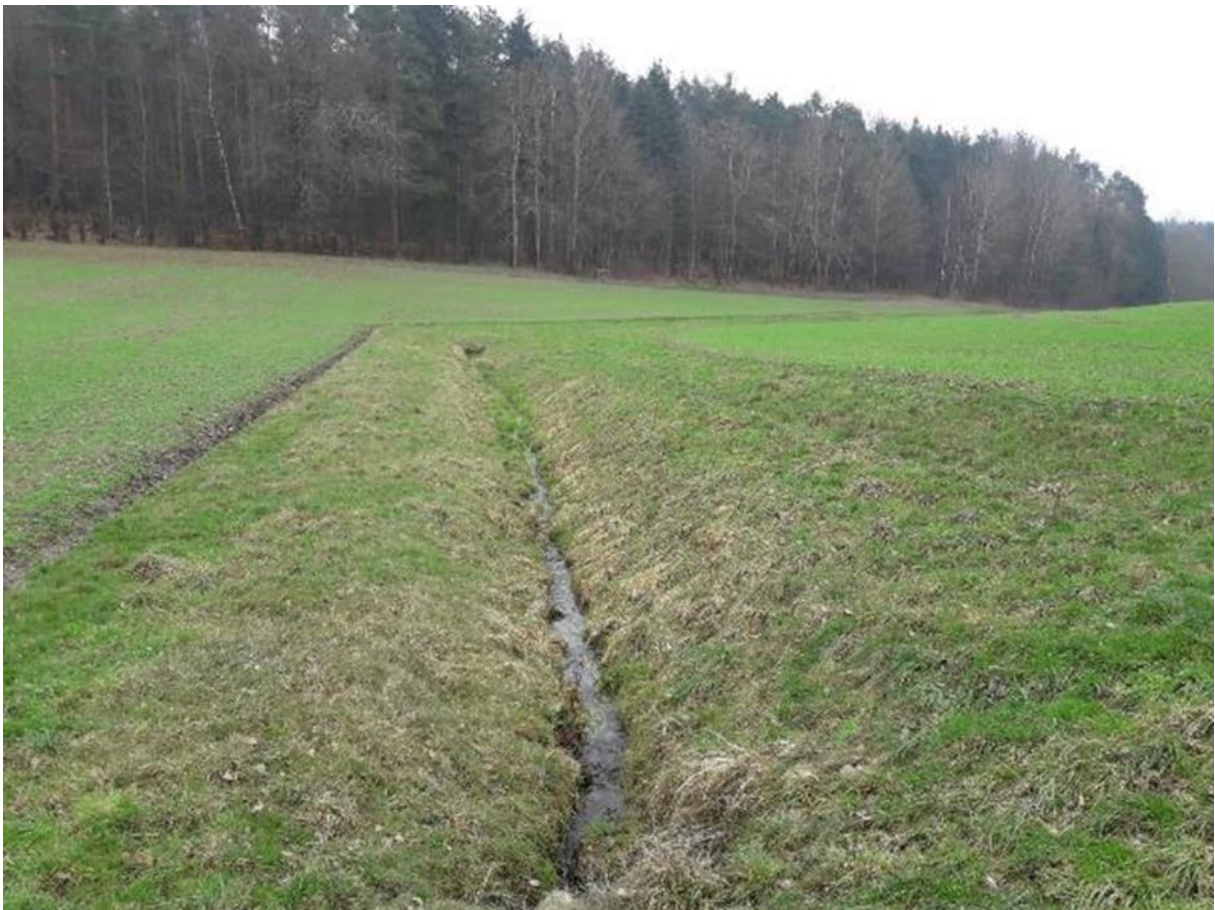
Abb. 13: Oberlauf des Pfaffenbachs bei km 1,1. Gewässerrandstreifen wird zwar von Pflugbearbeitung und (wahrscheinlich) direkter Düngung ausgenommen, erfüllt aber ansonsten keine Funktion für Beschattung, Sedimentrückhalt, Biotopverbund, Strukturvielfalt.

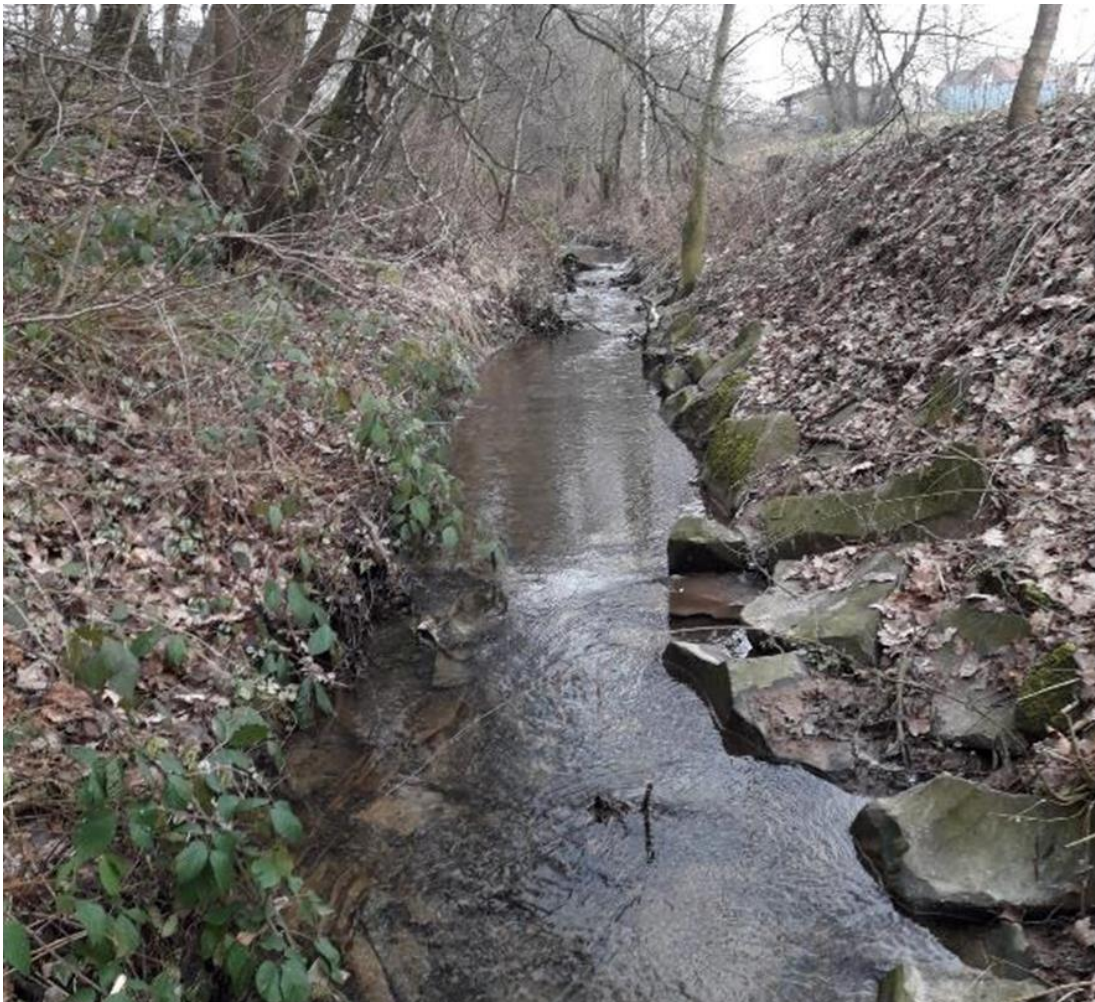
Abb. 14: Otter am Freizeitgelände in Ottrau. Der Lauf ist stark eingetieft und eingeeengt, es sind Reste einer massiven Uferbefestigung vorhanden. Etwas stromaufwärts, entlang des Bauhofes befindet sich auch viel Unrat im und am Gewässer. Die Grundstücke auf beiden Seiten gehören der Gemeinde, am linken Ufer (im Bild rechts) wäre Platz für eine Uferabflachung und Laufaufweitung.

- An der Otter unterhalb des Freizeitgeländes und des Bauhofes (beide kommunal) ist die Gemeinde auch Eigentümerin des gegenüberliegenden Wiesengrundstücks am Ufer. Die Otter verläuft hier begradigt, stark eingeeengt sowie eingetieft und ist zusätzlich durch Unrat verschmutzt (Abb. 14), es fanden sich als positives Zeichen allerdings auch Fraßspuren eines Bibers an einer Weide. Hier böte sich an, ein abgestimmtes Konzept für die Aufwertung des Freizeitgeländes sowie eine Renaturierung des Otterabschnitts zu erstellen. Verbindendes Element könnte ein Uferzugang vom Freizeitgelände aus sein, so dass eine Nutzung auch zu Umweltbildungszwecken durch die nahegelegene Schule und den Kindergarten möglich ist. Diese könnten ggf. in kleinerem Umfang in die Arbeiten eingebunden werden, z.B. in Form von gemeinschaftlicher Abfallsammlung oder dem Setzen von Stecklingen. Die Stelle liegt außerhalb der IKEK-Förderkulisse. Eine Förderung der Renaturierung, insbesondere wenn kombiniert mit der Umsetzung weiterer Maßnahmen an der Otter stromabwärts (WAGU, 2020) könnte aus WRRL-Mitteln erfolgen.

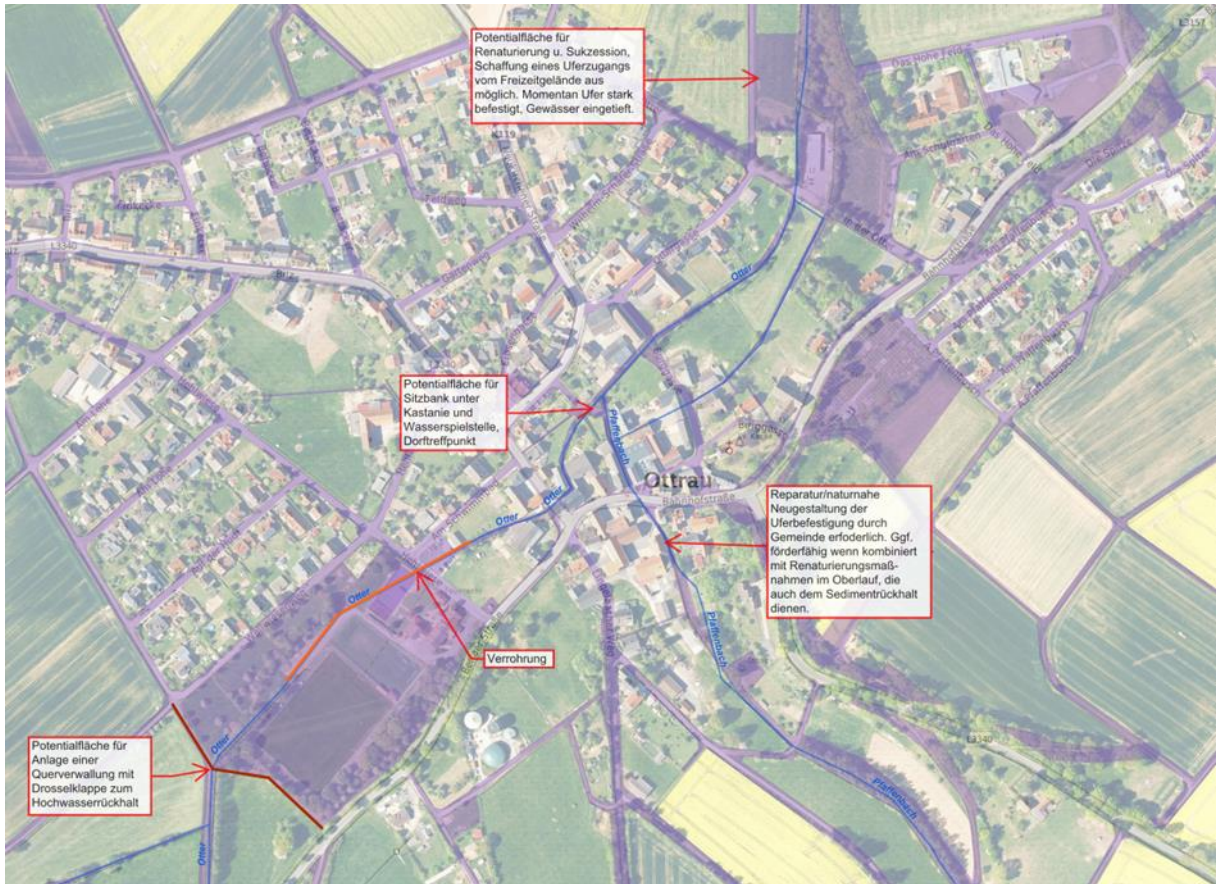
Abb. 15: Übersicht über die vorgeschlagenen Maßnahmen in und um Ottrau. Kommunale Flurstücke sind transparent lila gekennzeichnet.

In Ottrau umfasst das IKEK-Fördergebiet große Teile des Ortes und auch der darin verlaufenden Abschnitte von Otter und Pfaffenbach. Folgende Maßnahmen zur Verbesserung des Ortsbildes werden hier vorgeschlagen (siehe auch Lokalisierung in Abb. 15):

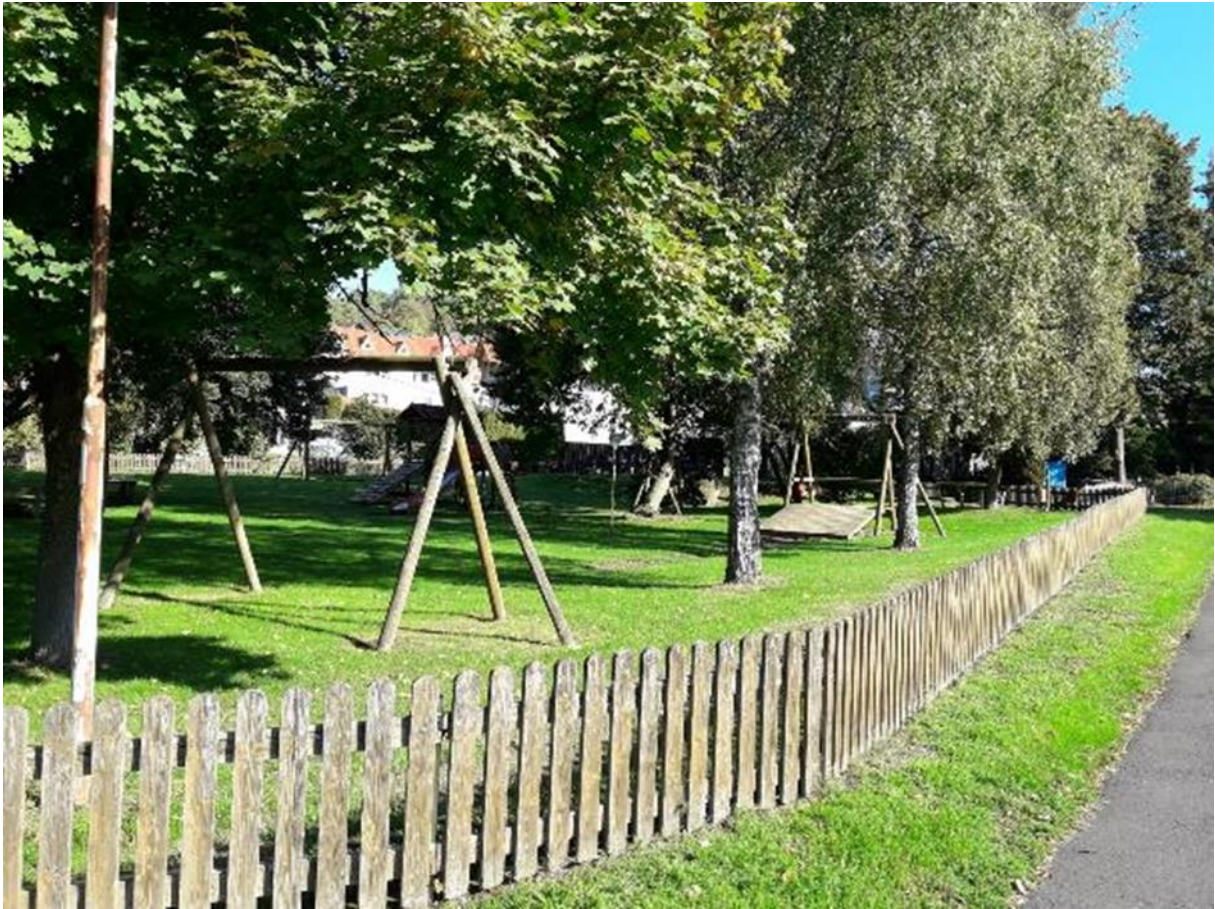
Abb. 16: Potentialfläche für die Freilegung des Bachlaufs am Spielplatz in Weißenborn. Die Verrohrung der Weißenborn verläuft ungefähr unter dem Zaun des Spielplatzes. Eine Öffnung würde sowohl aquatische Habitate und die Durchgängigkeit wiederherstellen als auch Ortsbild und Aufenthaltsqualität verbessern.

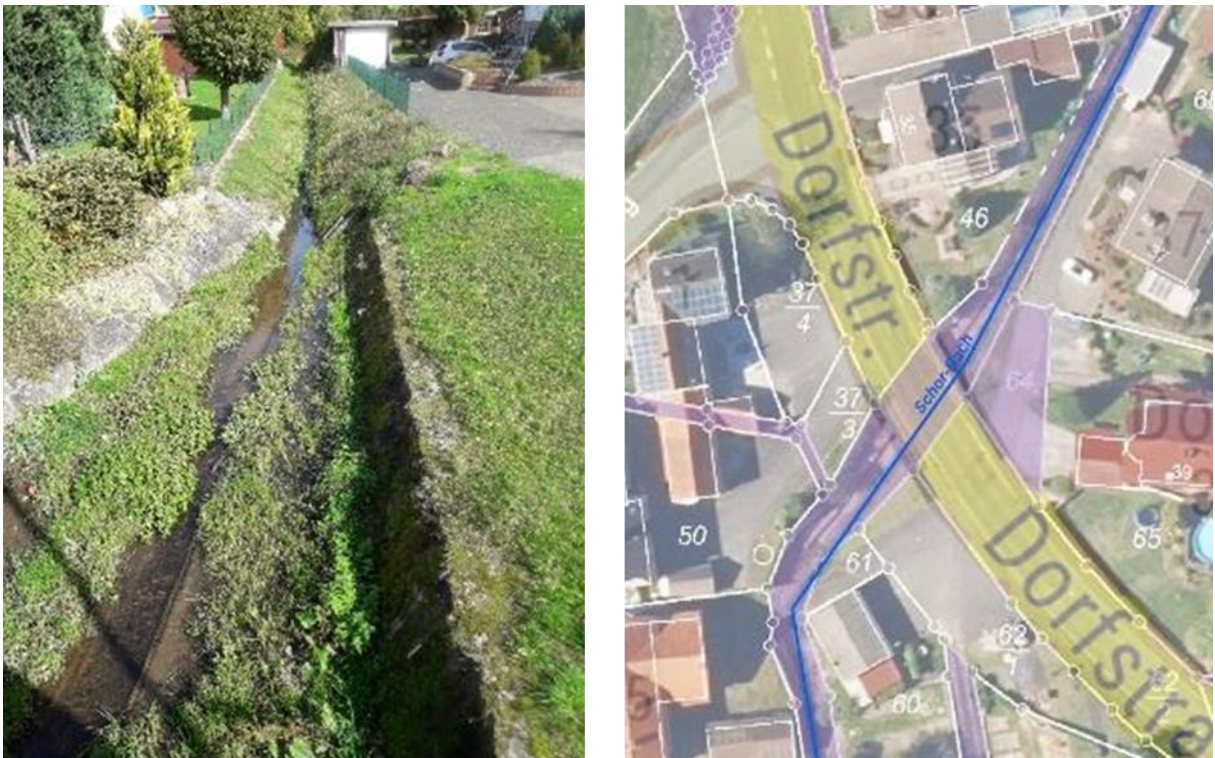
Abb. 17: Potentialfläche für die Schaffung natürlicherer Ufer- und Sohlstrukturen bei gleichzeitiger Verschönerung des Ortsbildes am südlichen Ortseingang von Schorbach (Flurstück 64). Links: Blick von der Brücke der Dorfstraße stromaufwärts Richtung Nordosten. Rechts: Lageplan mit kommunalen Flurstücken in lila.

An Schorbachs südlichem Ortseingang unterquert der Schorbach die Brücke der Dorfstraße. Stromabwärts sind die Ufer teils relativ naturnah, flach und mit großen Beständen von Bachehrenpreis bestanden (Abb. 11). Stromaufwärts, nördlich der Brücke dagegen dominieren Ufer- und Sohlbefestigungen aus Beton, obwohl das Ufergrundstück in kommunalem Besitz ist (Abb. 17). Hier wird vorgeschlagen, die Befestigungen zu entfernen und das kommunale Ufergrundstück zu bepflanzen. Ob auch hier, unmittelbar an der Straße, ein zum Spielen einladender Zugang erwünscht ist, muss noch erörtert werden. Der Bereich liegt außerhalb des IKEK-Fördergebietes, eine Förderung wäre daher nur aus anderen Mitteln möglich. Als Minimalvariante sollte zumindest die kleine Grünfläche mit Erlen oder Weiden bepflanzt werden.
